**INTERVENTION D'ERADICATION DE LA
CRASSULE DE HELM (*Crassula helmsii*) - MARE DE
DONGES EST (44)**

Rapport d'actions : Comblement partiel d'une mare et
création d'une mare de substitution

Novembre 2012

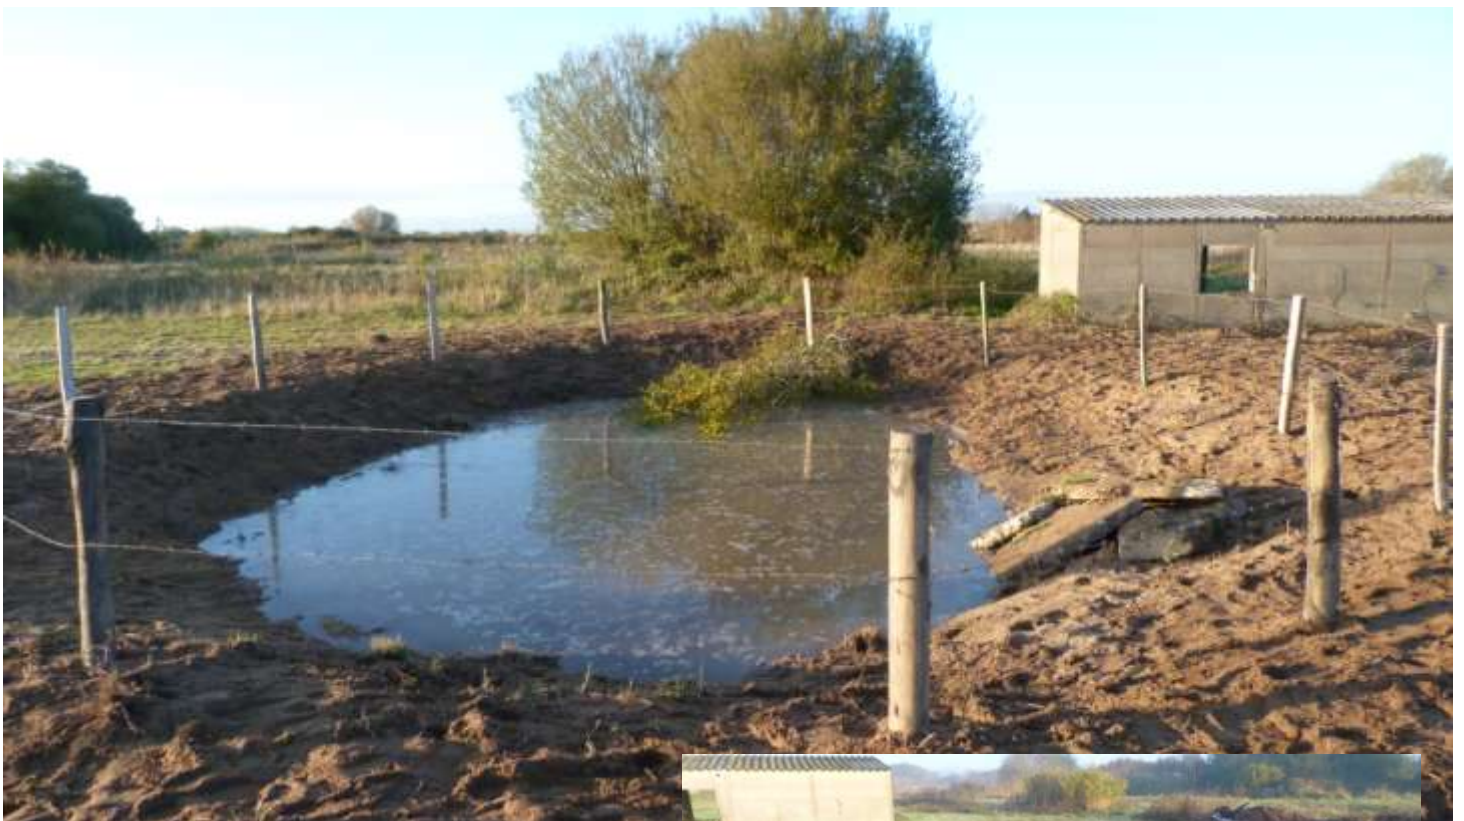
Nouvelle mare clôturée

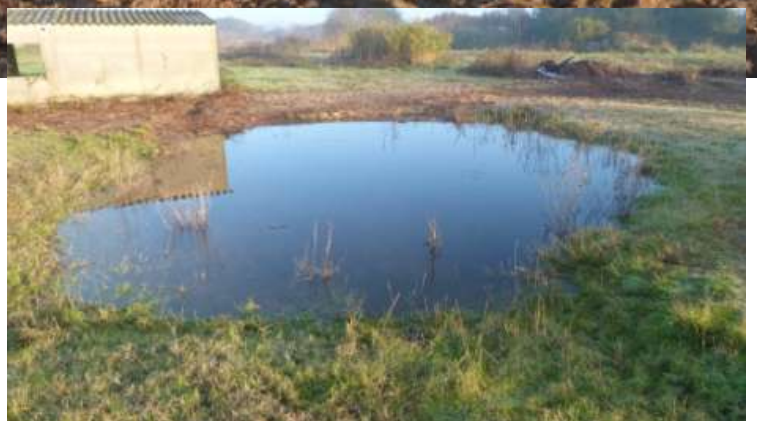
*Ancienne mare colonisée
par la crassule de Helm*

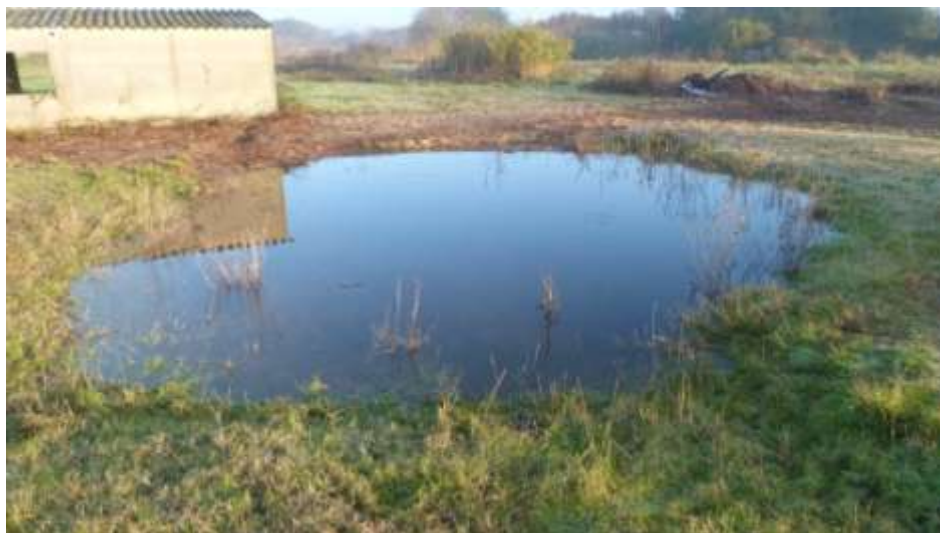
Figure 1 : Ancienne mare
au 7 Novembre 2012

Depuis la réunion du mois de Septembre, où la mare était encore à sec, les multiples perturbations météorologiques d’Octobre ont conduit à la remontée du niveau de nappe et, donc, de la mare. La surface en eau, début Novembre, est de l’ordre de 70 m² (cf. figure 1).

Un repérage de la crassule de Helm a été effectué, avant intervention, mais celle-ci est rendue invisible par la masse d'eau recouvrante.

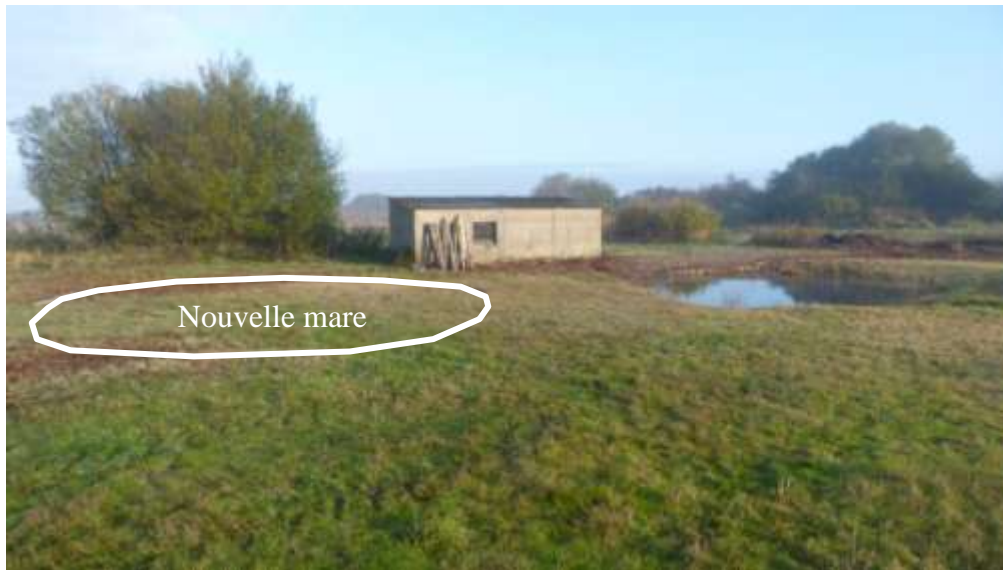
Figure 2 : Emplacement de la nouvelle mare (à gauche) et ancienne mare (à droite)

La nouvelle mare est placée directement à l'Ouest de l'ancienne, à moins d'une dizaine de mètres (cf. figure 2).

La mare de substitution a été ouverte à la pelle mécanique (tonnage de 2,3 to). Les matériaux extraits ont été utilisés pour combler partiellement l'ancienne mare, colonisée par la crassule de Helm.

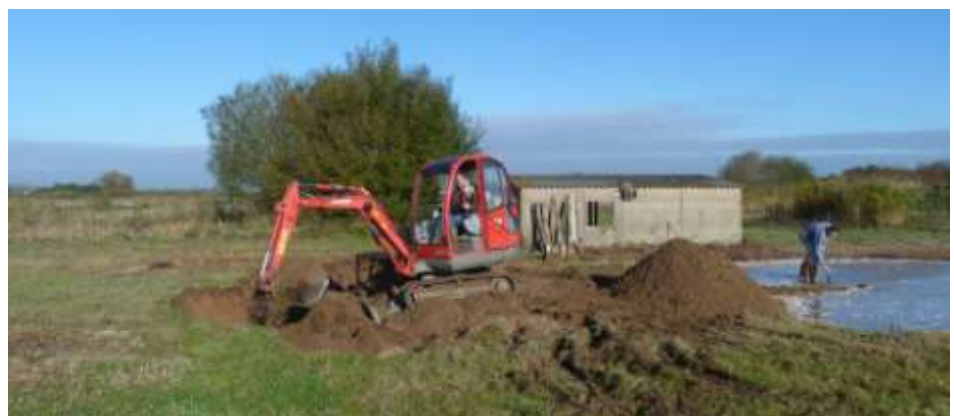
Figure 3 : Ouverture de la nouvelle mare et comblement partiel de l'ancienne

Les matériaux sableux sont déposés en bordure Ouest de l'ancienne mare et poussés successivement, au godet, vers l'intérieur de la mare. Le comblement est ainsi rendu progressif pour limiter l'impact de l'opération sur les populations d'amphibiens de la mare (cf. figure 3). Cette technique permet, aussi, de ne pas circuler sur tout le pourtour de la mare et, donc, de réduire la probabilité de disséminer des fragments de crassule. Les finitions sont effectuées au croc et au râteau afin de niveler sommairement le fond.

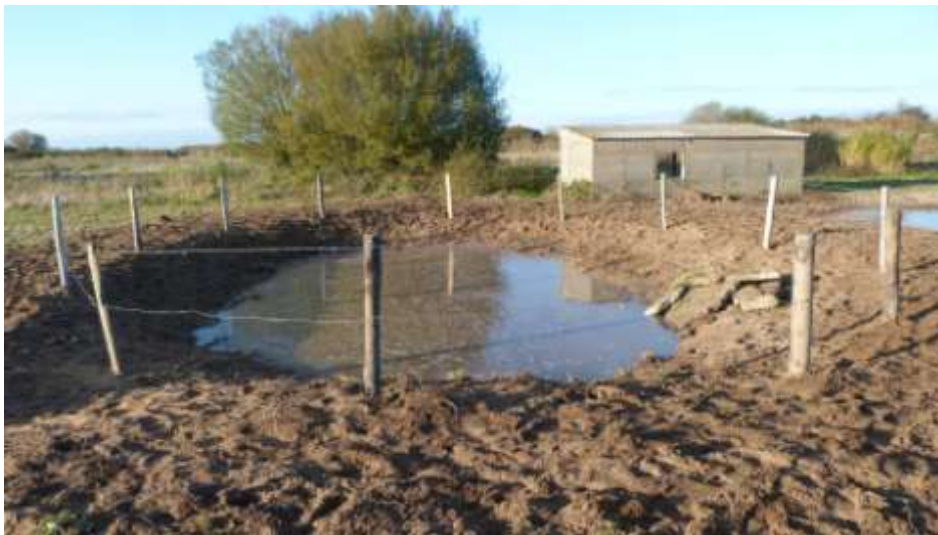
Figure 4 : Nouvelle mare clôturée

Une clôture en pieux de robinier et fils barbelés a été montée autour de la nouvelle mare pour éviter le potentiel piétinement bovin (cf. figure 5). L'ancienne mare, partiellement comblée, n'a pas été clôturée. Le comblement total, dans les mois qui viennent, nécessiterait de la démonter. La protection d'une mare, contre les bovins, suffit à protéger la mare de substitution de toute propagation de la crassule (excepté par l'avifaune ou la microfaune).

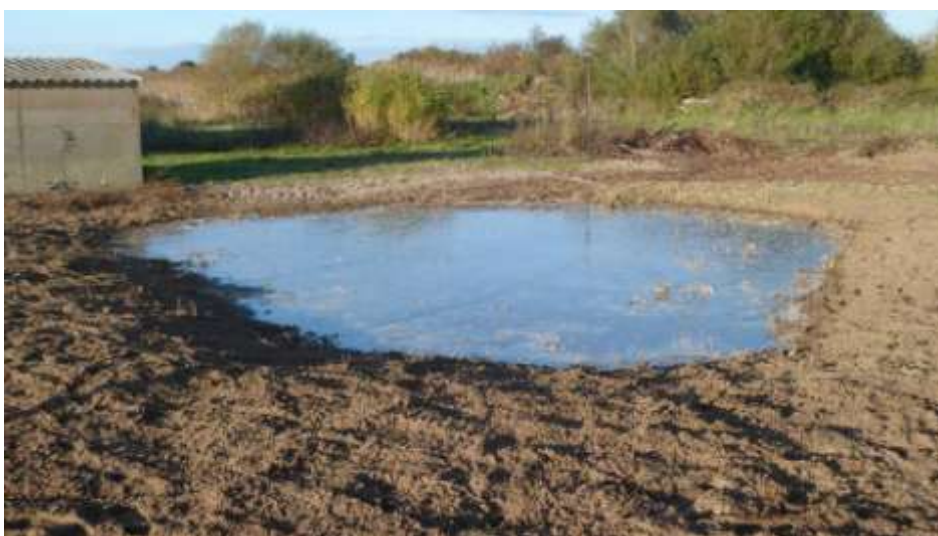
Figure 5 : Ancienne mare comblée partiellement et nivellement du pourtour

Le reste des matériaux extraits a été déposé et aplani sur le pourtour des deux mares (cf. figure 4). L'objet du remblai effectué est d'établir un niveau horizontal sur le pourtour.

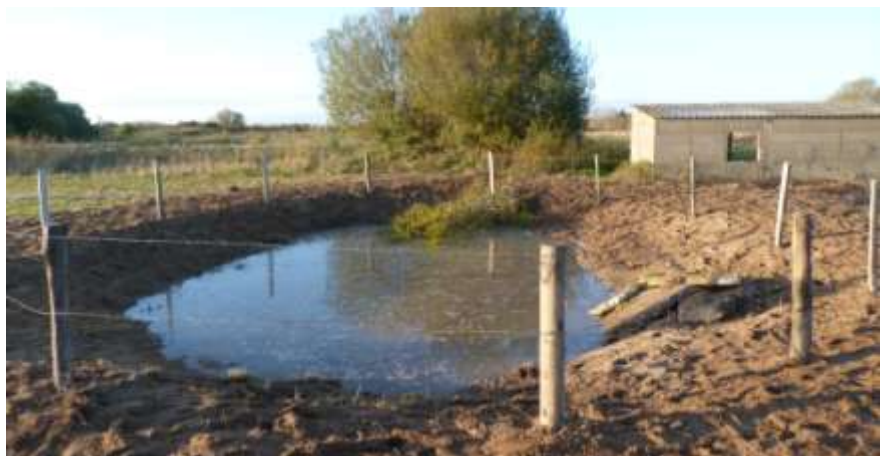
Figure 8 : Nouvelle mare clôturée et aménagée

- des blocs et blocailles disposés de façon désordonnée (cf. figure 8 et 9) ;
- des rameaux de saules orientés négativement (cf. figure 8 et 9).
