Myriophylle hétérophylle

Gestion du Myriophylle hétérophylle sur la Somme et ses canaux

Conseil départemental de la Somme

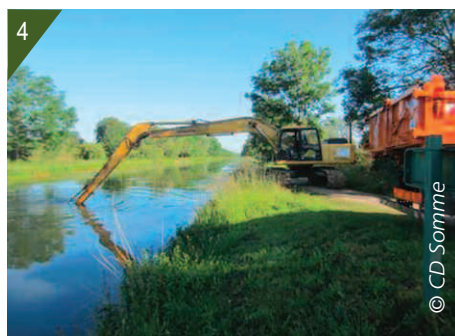
4- Hersage depuis la berge.

■ Le hersage consiste à gratter le fond fluvial pour déraciner la plante à l'aide d'une herse installée sur une pelle hydraulique. Les opérations ont été réalisées depuis la berge, à l'aide d'une pelle hydraulique de 22 tonnes équipée d'une flèche de 15 m.

■ Cette méthode a l'avantage de retirer le système racinaire de la plante et d'éviter de piéger les alevins lors de l'extraction des plantes hors de l'eau, cependant le poids important du matériel utilisé peut entraîner une dégradation des digues, berges et chemins.

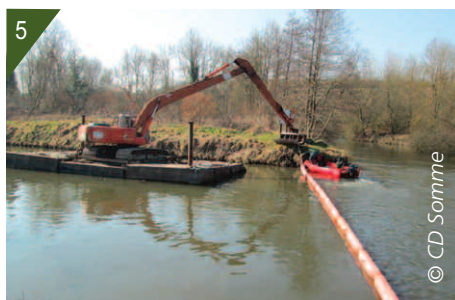
5- Hersage depuis le ponton flottant.

■ L'opération a été reconduite en 2016 dans les 7 secteurs les plus touchés par le myriophylle, soit une superficie totale de 14 hectares. Afin d'éviter de dégrader le corps de digue et la végétation en bords de cours d'eau, la pelle hydraulique sur laquelle était installée la herse a été cette fois-ci positionnée sur un ponton flottant, qui se déplaçait à l'aide d'un pousseur.

- Le dispositif de hersage était le même que celui utilisé en 2016 : une herse sur une pelle mécanique positionnée sur un ponton flottant. Une attention particulière a dû être portée sur la zone canalisée, l'engin ne devant pas creuser le fond du canal afin de ne pas dégrader son étanchéité. Après extraction, les végétaux ont été transportés sur une barge vers une zone de dépôt provisoire, avant leur transport vers des sites de stockage.

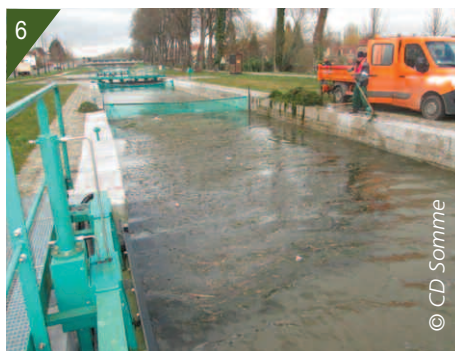
6- Filets de protection sur le canal.

■ Par mesure de protection, des filets ont été installés à l'aval de la zone traitée pour récupérer les fragments de myriophylle issus du chantier et éviter la dissémination de la plante.

- Des filets ont été mis en aval du site et les fragments flottants ont été récupérés à l'épuisette durant les opérations d'arrachage, pour éviter leur dispersion.

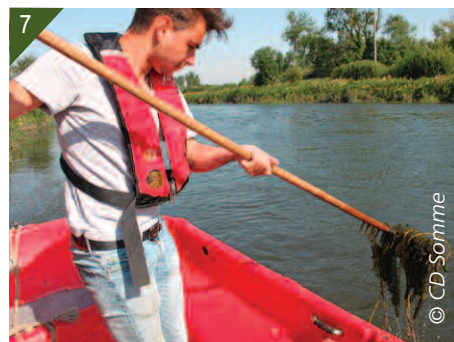
7- Échantillonnage du myriophylle.
8- Arrachage manuel du myriophylle.

- En septembre et octobre 2016, un suivi scientifique a été réalisé par le CBNB, afin de préciser la répartition du Myriophylle hétérophylle sur l'ensemble du domaine fluvial.

- La distinction de l'espèce par rapport au Myriophylle verticillé indigène (*Myriophyllum verticillatum*) n'étant pas toujours évidente sur la base des critères morphologiques disponibles, une analyse génétique a été confiée au pôle d'écologie moléculaire de l'Université de Rennes.

- Sur 98 échantillons, 13 correspondaient au Myriophylle verticillé, et tous les autres au Myriophylle hétérophylle. Les deux espèces ont été identifiées à l'amont du cours d'eau tandis qu'à l'aval seul le Myriophylle hétérophylle a été repéré. Il est particulièrement localisé à l'amont et l'aval immédiat des écluses où il forme d'importants herbiers.
