# Crassule de Helms

## Gestion de la Crassule de Helms aux Pays-Bas

### Projet RINSE

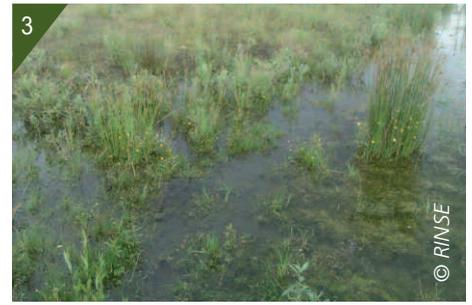
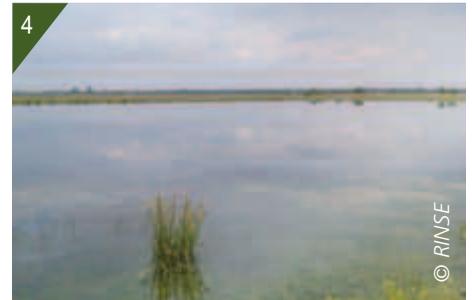
- Dans le cadre du projet RINSE, une expérimentation de gestion a été menée aux Pays-Bas, sur la commune d'Huis ter Heide, où un étang était menacé par l'expansion de la crassule.
- En juin 2012, la première visite du site a permis de dresser un état des lieux avant intervention :
  - dispersion de la crassule sur les zones rivulaires émergées ;
  - niveau de colonisation variable en fonction de la période d'assèchement des étangs et mares ;
  - colonisation massive sur les berges du plus grand étang, avec présence probable en profondeur ;
  - zones colonisées toutes connectées à l'étang principal pendant la période de l'année la plus humide.

3- 4- Étang colonisé avant intervention.

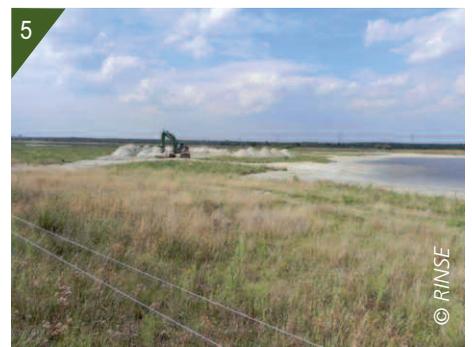
■ Curage sur 20 cm de profondeur sur les zones drainées de l'étang principal et sur les zones sèches du site.

■ En août 2012, 3 400 m<sup>3</sup> de sols et de sédiments ont été retirés dans la zone émergée et dans l'étang, une fois le niveau de l'eau abaissé de 50 cm (pompage des 1 200 m<sup>3</sup> d'eau restants).

5- Opérations de curage du sol.

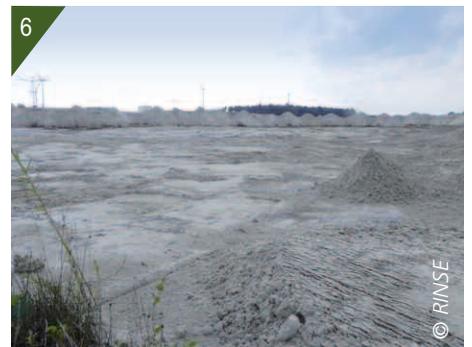
■ Les résultats sur les zones émergées du site d'intervention sont très encourageants : aucune repousse n'a été observée à ce jour après le retrait de 20 cm de terre végétale et la pose de bâches.

6- Site après intervention.

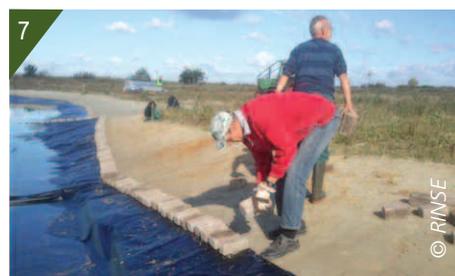
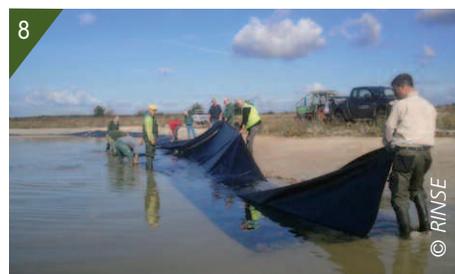
■ La pose de bâches (largeur 4 m, longueur 1 500 m) le long des berges a été réalisée en novembre 2012.

7- 8- Pose de la bâche en plastique.  
 9- Mise en place de parcelles de suivi.  
 10- Fragments de crassule après application de Dyofix.  
 11- Application de Dyofix.

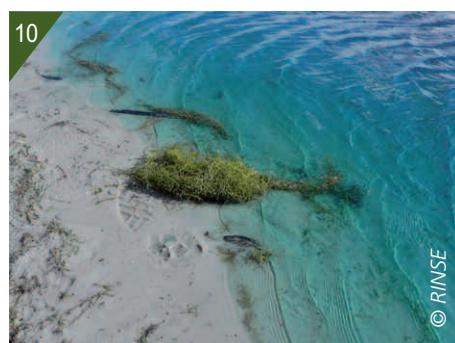
- En revanche, les résultats obtenus dans l'étang sont mitigés :
  - pas de réduction significative de crassule huit mois après la première application de colorant, même si la dose recommandée a été dépassée toute l'année (100 µg.l<sup>-1</sup>) ;

- la réduction attendue de la lumière par le Dyofix n'a pas été suffisante, mis à part dans la partie la plus profonde de l'étang et sur de très courtes périodes.

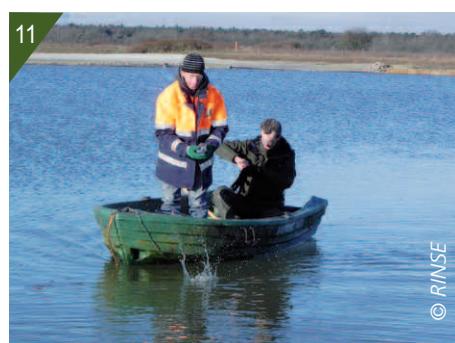
■ La première application de Dyofix après obtention de l'autorisation a eu lieu en janvier 2013. 16 kg ont été répandus.

■ Ces opérations ont été renouvelées en mars (14 kg) et en août 2013 (30 kg).
