Gestion de la jussie en plan d'eau par arrachage mécanique et décapage des sédiments

Le syndicat d'entretien du bassin du Beuvron (SEBB)

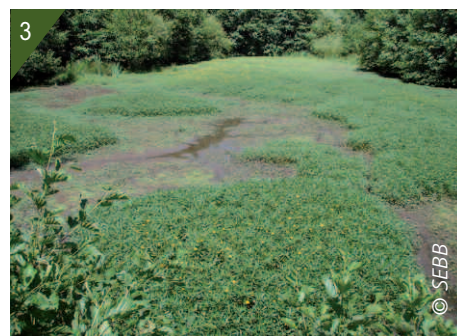
3- Étang vidangé.

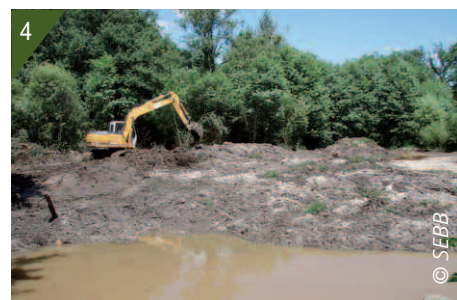
4- Opérations d'arrachage et de décapage mécanique.

- L'arrachage a été réalisé avec une pelle mécanique à chenille, un tracteur et une remorque.
- Dans le protocole choisi, il était prévu d'enlever la jussie, sa litière et une épaisseur moyenne de sédiments d'environ de 40 cm ceci dans le but de limiter les repousses par bouturage ou par semis naturel (extraction des racines et des graines).

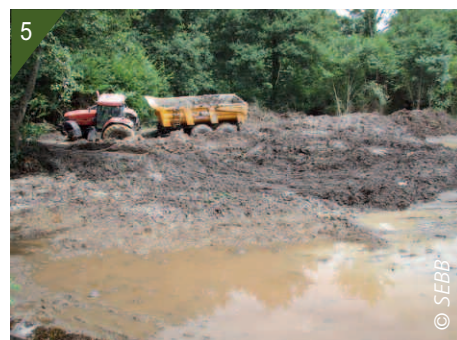
5- Évacuation des matériaux.

- Les matériaux issus du décapage ont été évacués vers une prairie, à l'aide d'une benne et d'un tracteur. Le pelleteur devait limiter autant que possible ses passages dans les herbiers de jussie afin d'éviter la dissémination de la plante.
- Le régalage des matériaux a été effectué sur une prairie proche. Il était prévu de les épandre sur une épaisseur d'une dizaine de centimètres, et non entassés en andains.
- Le régalage s'est effectué uniquement sur la partie haute de la prairie pour ne pas recouvrir sa partie basse où des plantes typiques de zones humides étaient présentes.

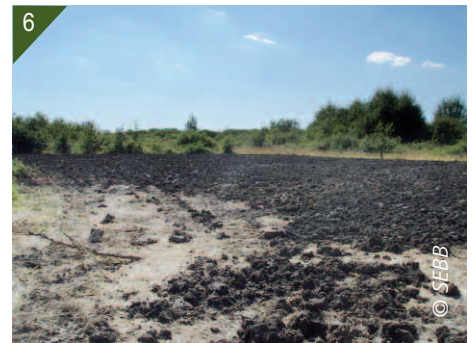
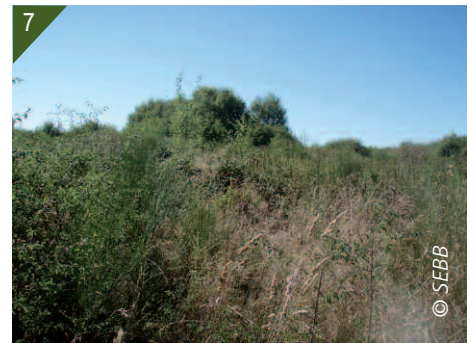
6-7- Zone d'épandage avant les travaux (2008) et en 2013.

- Formation à la reconnaissance de la jussie de la propriétaire afin qu'elle puisse elle-même réaliser l'arrachage manuel.
- Suivi de la zone d'épandage :
 - le temps de dessiccation des matériaux a été plus long que prévu du fait de l'épaisseur d'épandage ;
 - 2009 : la très chaude période estivale a permis le remplacement des populations de joncs installées dans la zone d'épandage par des populations de graminées ;
 - 2010 : des espèces végétales inféodées aux milieux humides comme les joncs, l'Eupatoire à feuilles de chanvre (*Eupatorium cannabinum*) ont fait leur réapparition, indiquant que les sols du site pouvaient encore stocker une importante humidité ;
 - 2013 : la prairie a retrouvé une composition végétale faite de graminées et d'arbustes (genêts et pruneliers) similaire à celle observée avant travaux. Les espèces observées en 2010 ne sont plus présentes.

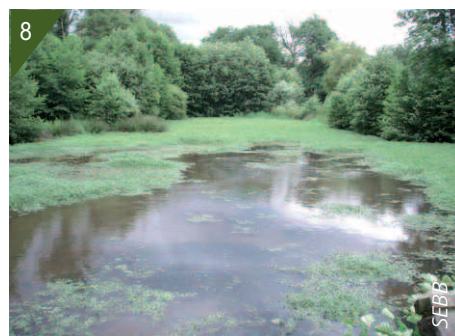
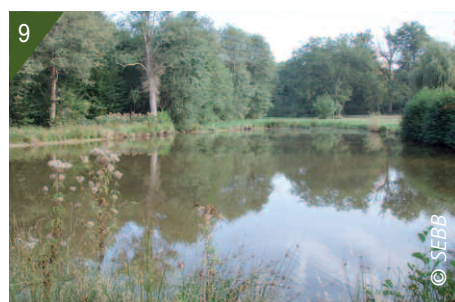
8- Étang immédiatement avant travaux (2008).
9- Étang en 2012.

- 2012 : présence de quelques pieds de jussie sur la berge exondée en pied d'étang mélangés à l'Isnardie des marais (*Ludwigia palustris*). Pas de repousses observées sur l'étang. Un volume de 10 litres a été extrait pour un temps passé de 30 mn à deux personnes.
