# Myriophylle du Brésil

## Gestion du Myriophylle du Brésil dans le marais de Chicheboville-Bellengreville

### Conservatoire d'espaces naturels de Basse-Normandie (CEN-BN)

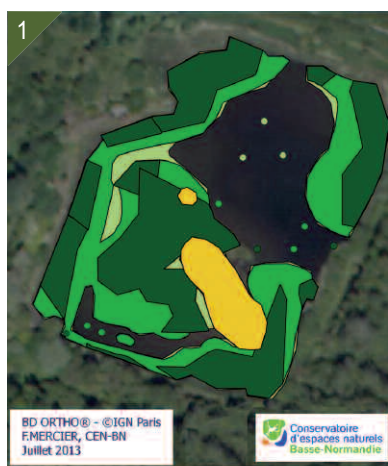
1- Cartographie de l'évolution des herbiers de Myriophylle du Brésil de 2011 à 2013, sur le marais de Chicheboville-Bellengreville (14).

- Découverte de l'espèce dans la parcelle privée.
- Cartographie : 4 000 m<sup>2</sup> soit 40 % de la surface du plan d'eau envahi par le Myriophylle du Brésil.
- Pose de filtres aux entrées et sorties d'eau pour prévenir toute dissémination de l'espèce hors de la parcelle.
- Chantier-bénévole d'arrachage manuel sur deux jours (équipe du CEN-BN, propriétaires et bénévoles).
- 370 m<sup>2</sup> d'herbiers arrachés, stockés sur place sur bâche puis incinérés.

- Accompagnement de la commune pour l'acquisition de la parcelle, à l'aide de financements publics Agence de l'eau Seine-Normandie (AESN), Conseil général du Calvados).
- Cartographie : 6 600 m<sup>2</sup> d'herbiers de Myriophylle du Brésil sur le plan d'eau, soit environ 70 % de sa superficie.
- Absence de gestion du Myriophylle du Brésil due au changement de propriétaire de la parcelle.

- Cartographie : 7 000 m<sup>2</sup> d'herbiers.
- Chantier d'arrachage mécanique.
- Financeurs du chantier : AESN, CG14 et Dreal-BN.
- Déroulement du chantier :
  - dégagement des berges du plan d'eau pour faciliter l'accès aux engins ;
  - pose de filtres aux entrées et sorties d'eau et nettoyage régulier ;
  - arrachage mécanique des herbiers depuis les berges avec une pelle mécanique 24 tonnes ;
  - arrachage mécanique des herbiers de pleine eau depuis une barge ;
  - finition en arrachage manuel (équipe de quatre personnes, avec barques et épuisettes pour récupérer les fragments de tige flottants et les pieds isolés) ;
  - creusement d'une fosse sur la berge protégée par un géotextile pour le stockage et le ressuyage des herbiers ;
  - exportation hors site avec benne imperméable jusqu'aux parcelles agricoles sèches, pour une valorisation agricole des herbiers arrachés.

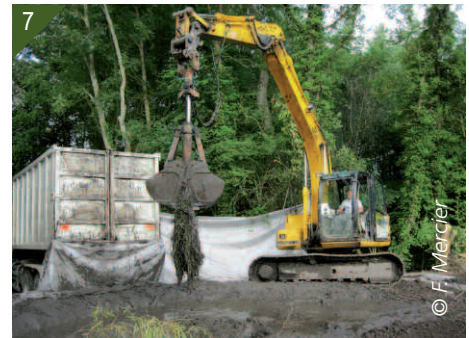
7- Fosse pour exportation pour le stockage des herbiers.  
 8- Vue aérienne post-chantier de la parcelle initialement envahie par le Myriophylle du Brésil, automne 2013.  
 9- Poster sur la gestion du Myriophylle du Brésil.

■ Les parcelles agricoles sèches qui ont accueilli les herbiers de myriophylle ont fait l'objet de suivis réguliers. À ce jour, aucune repousse n'a été constatée.
