Jussies

Opérations de gestion des jussies sur le bassin versant du Vistre

Établissement public territorial de bassin du Vistre

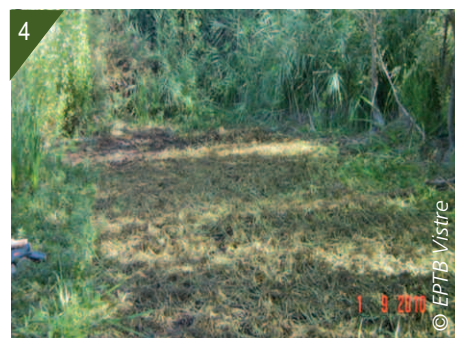
4- Observation après 7 jours de bâchage.

- Réduction du volume des tiges à arracher.
- Observations après retrait des bâches posées :
 - en novembre 2011 : repousse des plantes sous les bâches vertes non opaques, pas de repousse des plantes sous les bâches noires opaques ;
 - mêmes observations en 2012.
- Facilitation de l'arrachage manuel sur les zones bâchées.
- Radicalité du bâchage : impacts sur les jussies mais également sur les plantes indigènes.

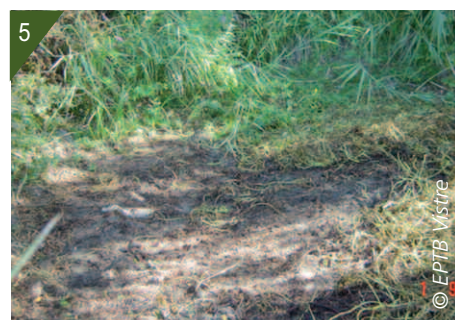
5- Observation après bâchage et arrachage manuel.

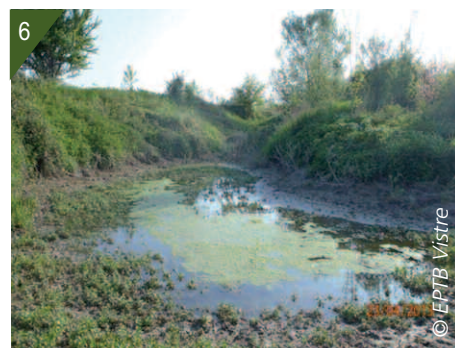
6- Site bâché en 2012 recolonisé naturellement par des espèces indigènes en avril 2013.

■ En avril 2013, observation d'une recolonisation naturelle des zones bâchées par des plantes indigènes (Iris, Carex, *Veronica beccabunga*).
